Que es una termografía

<b>CLIENTE</b>	
<b>LUGAR</b>	Poste de Acometida Secundaria
<b>EQUIPO</b>	Corta Circuitos
<b>COMPONENTE</b>	Cuchillas

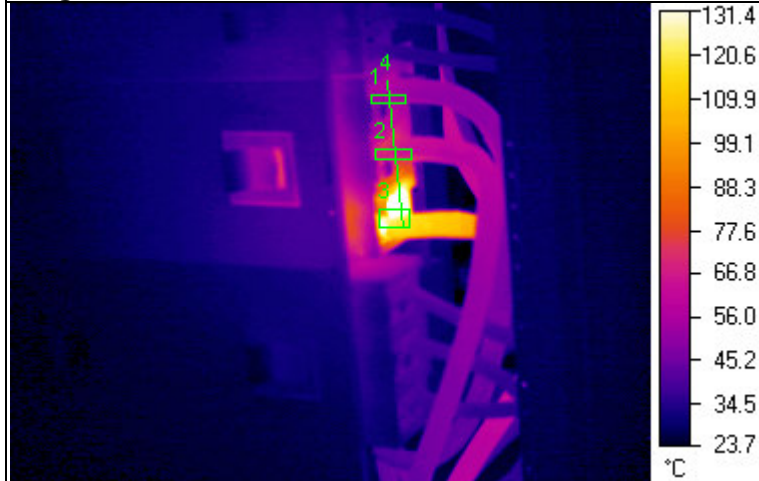
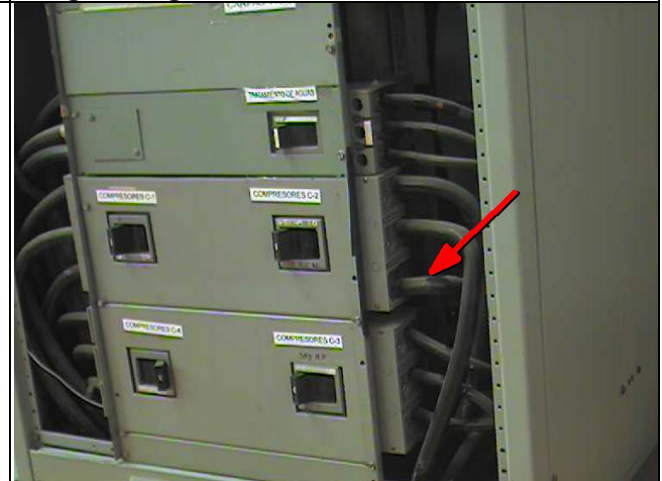
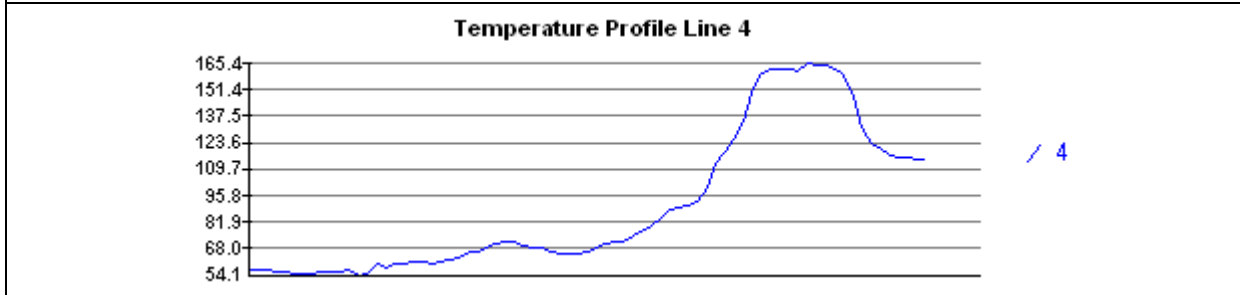
Rect 1	Rect 2	Rect 3	Line 4
Avg	53.6	66.6	126.0	90.1
Min	43.5	56.7	85.9	54.1
Max	57.4	74.7	163.5	165.4

<b>OBSERVACIONES</b>	Anomalía térmica en fase A de salida del interruptor compresor C-2 de 600 A
<b>CAUSA PROBABLE</b>	Mal contacto.
<b>RECOMENDACIONES</b>	Reparar, ajustar y limpiar conexión. Monitorear periódicamente.
